Sanierungsplan

für das

Freibad Hornburg

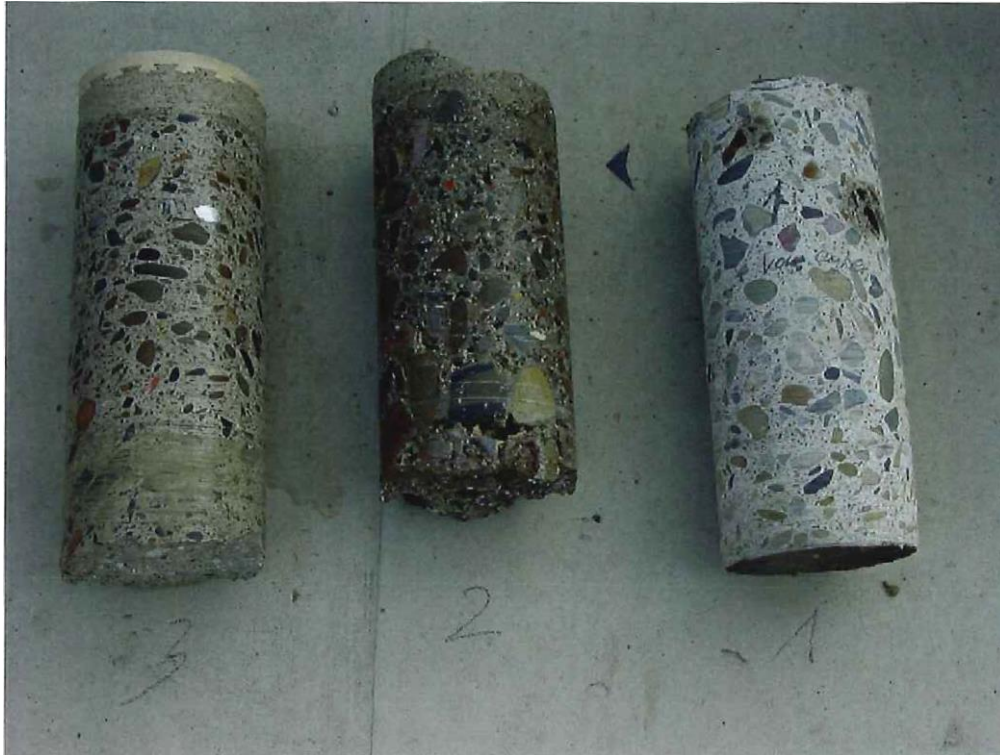
Entnommene Bohrkerne

Das Ergebnis der Materialprüfanstalt für Bauwesen, Hannover zeigt bei den Betonkernen 1 und 3 hervorragende Ergebnisse der Druckfestigkeitsprüfung, bei dem Betonkern 2, der bereits bei der Entnahme Lunkerstellen aufwies, verminderte Werte. Die Carbonatisierungsuntersuchung des Betons dient zur Beurteilung, ob der in dem Beton vorhandene Betonstahl einem erhöhten Korrosionsangriff durch eindringendes Beckenwasser ausgesetzt ist.

Die Untersuchungsergebnisse der Materialprüfanstalt Hannover zeigt anhand Tafel 2, dass die Bohrkerne 1 und 3 keine Carbonatisierung aufweisen. Der Betonkern 2 zeigt eine Carbonatisierungstiefe von bis zu 16 mm.

Es ist davon auszugehen, dass sich im Bereich der Entnahmestelle des zweiten Betonkerns (ca. 1,25 m über der Beckensohle) bereits beim Einbau des Betons eine Entmischung stattgefunden hat, die zu Lunkerstellen geführt hat.

Die am Betonkern 2 festgestellten Schwachstellen können vernachlässigt werden. Bei Sanierung mittels einer neuen Beckenauskleidung (alle Materialien, außer Fliesen) ist kein weiterer Angriff durch das Beckenwasser gegeben. Von der Beckenrückseite (anstehende Sickerwasser und Bodenfeuchtigkeit) geht kein Angriff aus.
