Sanierungsplan

für das

Freibad Hornburg

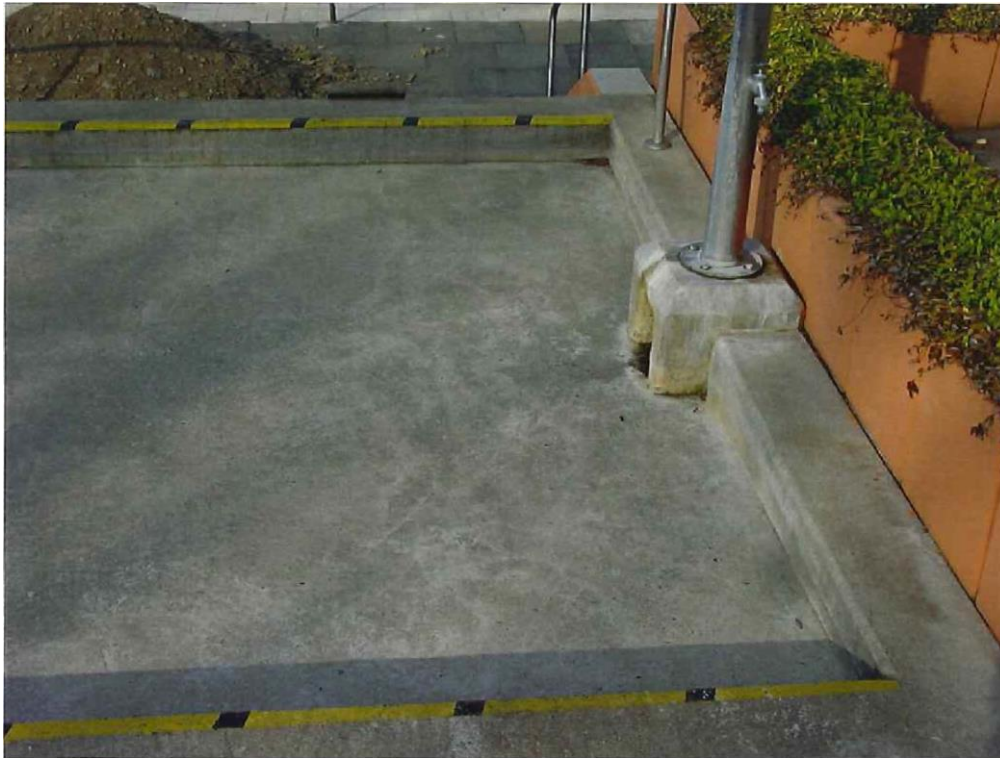
Die Badeplatte im Hornburger Freibades hat insgesamt 4 Durchschreitebecken. Alle bestehen aus Stahlbeton und sind mit einem Anstrich versehen.

Die Becken sind ca. 16cm tief und somit nicht behindertengerecht ausgeführt. Zulauf ist die Reinigungsdusche
